**Landesamt für
Kultur und Denkmalpflege**

Grabungsbericht

NVP
Barth, Fischerstraße 11 - 15
Fpl. 83

Abschlußbericht über die archäologischen Bergungs- und Dokumentationsarbeiten auf den Grundstücken Fischerstraße 11- 15 in Barth

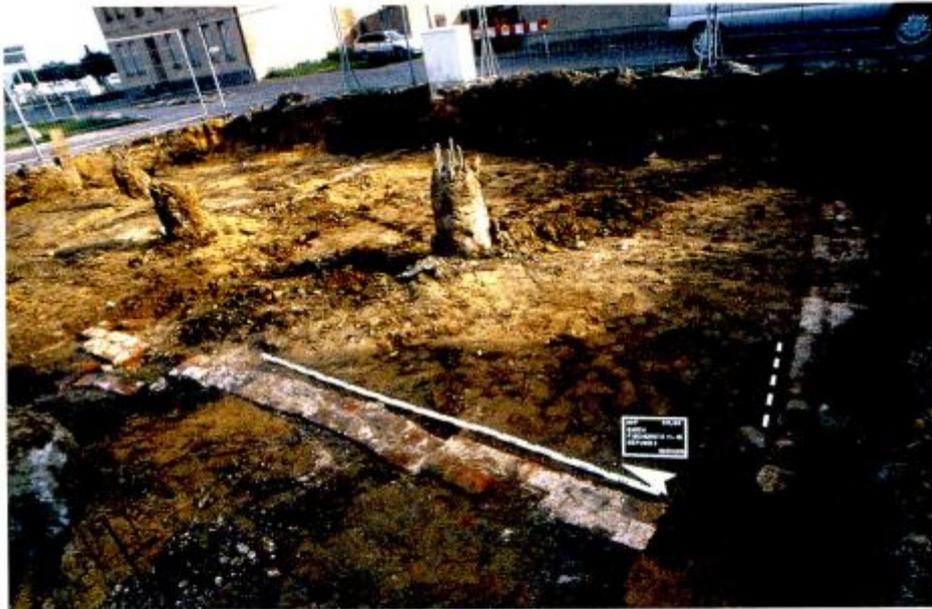
Nach dem Auftrag der Aufhöhungsschichten, aber ebenfalls noch im späten Mittelalter, wurde auf dem Grundstück Fischerstraße 13 ein Haus gebaut, dessen aus Backsteinen gesetzte Süd- und Westmauer oberflächlich freigelegt werden konnten (Befund 3, Abb. 2)

Abb. 2: Blick auf die Mauern Befund 3, nach Nordost

Der Keller ist mit etwa 5 m Breite und gut 6 m Tiefe zu rekonstruieren. Möglicherweise war er nicht als Vollgeschoß angelegt, denn der Übergang vom Feldsteinfundament zum Backsteinmauerwerk der Südmauer liegt bei etwa 1,5 m über HN, und die Baugrube schneidet hier die erwähnten mittelalterlichen Aufhöhungsschichten.

Die Südmauer ist etwa 60 cm dick (2 Stein), die Westmauer im freigelegten Bereich nur ca. 30 cm (1 Stein), was für eine tragende Wand auch bei einer Fachwerkkonstruktion nicht ausreichend erscheint; möglicherweise war hier nur der vordere Bereich des Hauses unterkellert.

In der Südmauer zeigen sich vier verschiedene Bau- bzw. Reparaturphasen, die sich anhand der unterschiedlichen Backsteinformate und der verschiedenen Mörtelarten unterscheiden lassen; weil die Mauer jedoch nur oberflächlich freigelegt wurde und außerdem durch zwei Bohrpfahlgründungen gestört ist, können die Phasen lediglich allgemein als spätmittelalterlich (nach 1320) bis (früh-)neuzeitlich datiert werden.

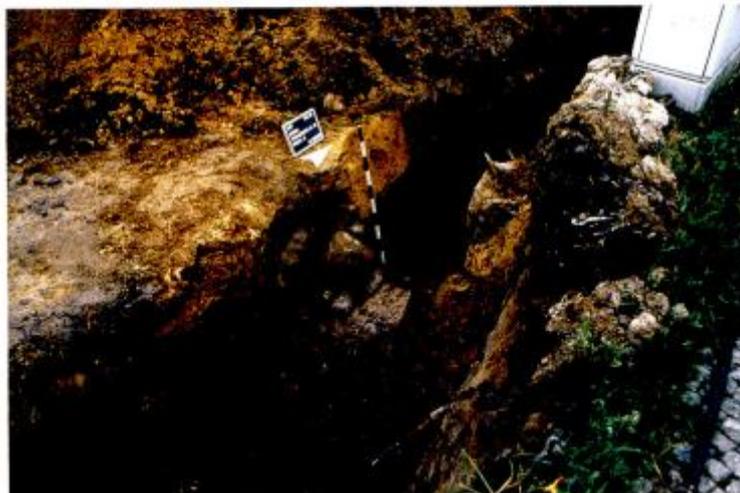
In vergleichbarer Höhe findet sich kein Hinweis auf die Nordmauer; allein die Ecke zur Westmauer deutet sich an, so dass die Flucht rekonstruiert werden kann. In entsprechender Verlängerung wurde im Profil des parallel zur Fischerstraße abgetieften Fundamentgrabens der Querschnitt einer Feldsteinmauer freigelegt (Befund 9), die vermutlich zu demselben Keller gehört wie die Backsteinmauern (Abb. 3).

Abb. 3: Die Feldsteinmauer Befund 9 im Profil eines Fundamentgrabens, Blick nach Nordwest

Der genaue bauliche Zusammenhang bleibt allerdings unklar, weil der Befundkomplex aufgrund der durch die Bauarbeiten vorgegebenen Sohle der archäologischen Untersuchungen nicht tiefer reichend freigelegt werden konnte.

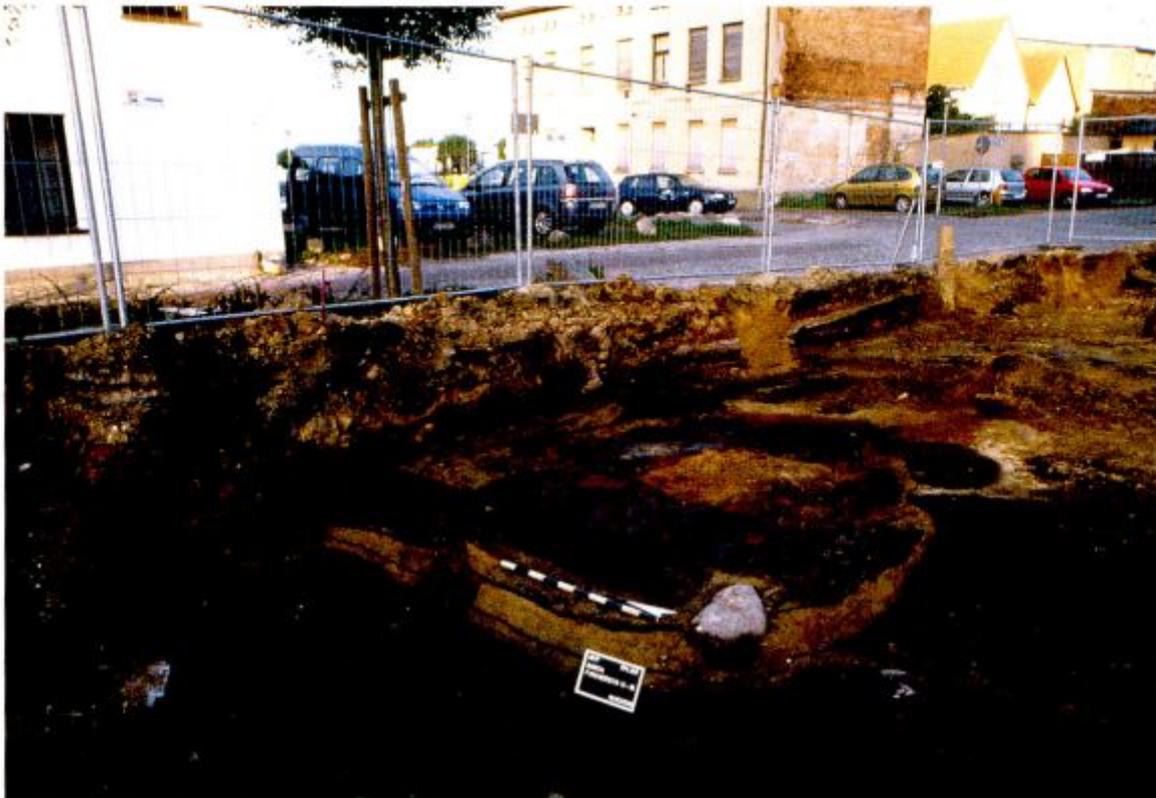
Am nördlichen Rand des Grundstücks Fischerstraße 15, angrenzend an die Gartenstraße, wurde ein Befundkomplex aus drei übereinander liegenden und thermisch stark beanspruchten Backsteinpflastern dokumentiert, der mit großer Wahrscheinlichkeit mit einem Handwerksbetrieb im Zusammenhang steht (Abb. 4). Typisch für eine mit Feuer hantierende Werkstatt ist die Lage am Rand der Stadt, direkt innerhalb des (ehemaligen) Mauerrings.

Abb. 4: Das Werkstattpflaster Befund 1, Blick nach Nordost

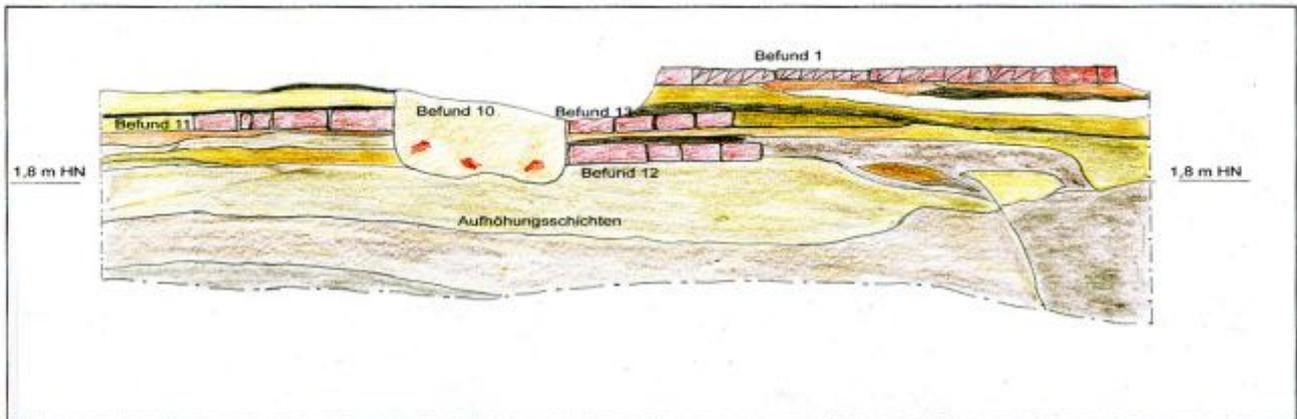
Von den Pflastern konnte nur das obere vollständig im Planum freigelegt werden (Befund 1), die beiden tiefer liegenden wurden in den Profilen eines Fundamentgrabens dokumentiert (Abb. 5). Charakteristisch für diesen Befundkomplex ist die Abfolge der mit dünnen Nutzungshorizonten (aus Holzkohle und Asche) überzogenen Pflaster abwechselnd mit bis zu 10 cm hohen, teils ebenfalls durchglühten Lehmaufträgen, die jeweils den Aufbau einer neuen Werkstatteinrichtung kennzeichnen.

Abb. 5: Südprofil mit den drei Pflastern Befund 1, Befund 11/13 und Befund 12 (Länge: 4,3 m)

Die Aufhöhungsschichten haben meist torfige, teils auch mistige Anteile mit sandigen oder lehmigen Beimischungen und sind überwiegend unstrukturiert, was sie von den darüber liegenden Schichten mit ihren ausgeprägten Bänderungen deutlich unterscheidet (vgl. Abb. 5). Bezeichnenderweise datieren die Keramikscherben, die aus den Aufhöhungshorizonten geborgen wurden, in die Zeit nach 1320. Ausschlag gebend für diese frühest mögliche Datierung sind Scherben der so genannten grauen Irdenware, Variante d mit Glättstreifen, die nach der für Mecklenburg-Vorpommern gültigen Keramikchronologie eindeutig der Zeit nach 1320 zuzuordnen sind.⁶

Das untere Backsteinpflaster (Befund 12) liegt direkt auf den mittelalterlichen Aufhöhungshorizonten, darüber folgen die Pflaster Befund 11 und 13, die ursprünglich wahrscheinlich zu einem Befund gehören, jedoch durch eine spätneuzeitliche Grube (Befund 10) gestört sind. Aus der durch Holzkohleanteile dunkel gefärbten Schicht, die über diese Pflaster zieht, stammt eine Münze, ein so genannter Stralsunder Witten, der vermutlich aus der 2. Hälfte des 14. Jahrhunderts stammt. Die Münze ist stark abgegriffen, und deshalb ist es durchaus möglich, dass sie noch bis in das 15. Jahrhundert hinein genutzt wurde.

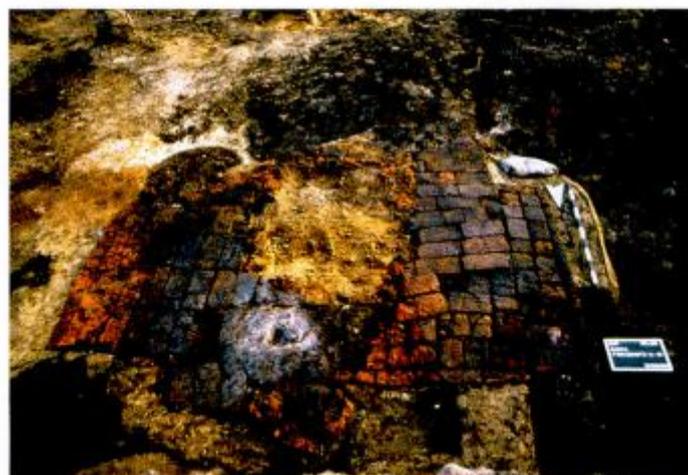
Das obere erhaltene Backsteinpflaster ist dreiphasig, wobei die älteren Phasen weiterhin mitgenutzt wurden und entsprechend die größte Hitze einwirkung zeigen. Es hat eine Ausdehnung von etwa 3,4 m Ost/West auf 1,6 m bzw. 2 m Nord/Süd (Abb. 6).

Abb. 6: Das dreiphasige Pflaster Befund 1 A-C, Aufsicht nach Süd

Der Zusammenhang zwischen dem ältesten Pflasterabschnitt (Befund 1A, am linken Rand von Abb. 6) und den beiden jüngeren ist durch eine Bohrfahlgründung gestört. Das mittlere Pflaster (Befund 1B) wurde mit einer Rahmung aus hochkant gestellten Backsteinen versehen (am rechten unteren Rand von Abb. 6), und das jüngste (Befund 1C) ist als Reparaturphase des mittleren anzusehen.

Alle Backsteine des Pflasters Befund 1A-C sind „klosterformatig“⁸ und damit grundsätzlich bis in das 16. Jahrhundert zu datieren, wobei natürlich zu berücksichtigen ist, dass die Steine stark durchglüht und mürbe sind.

In südlicher Fortsetzung des westlichen Pflasterrandes wurden einige Feldsteine sowie zwei Pfostenköpfe dokumentiert (vgl. Abb. 6), die anscheinend bereits vorhanden waren, als die Pflaster Befund 1B und 1C entstanden, denn deren Backsteine wurden um den nördlichen Feldstein herum gelegt. Vermutlich ist dieses Befundbild als der Rest einer Fachwerkwand bzw. eines Gebäudes im Sinne eines Werkstattschuppens zu interpretieren.

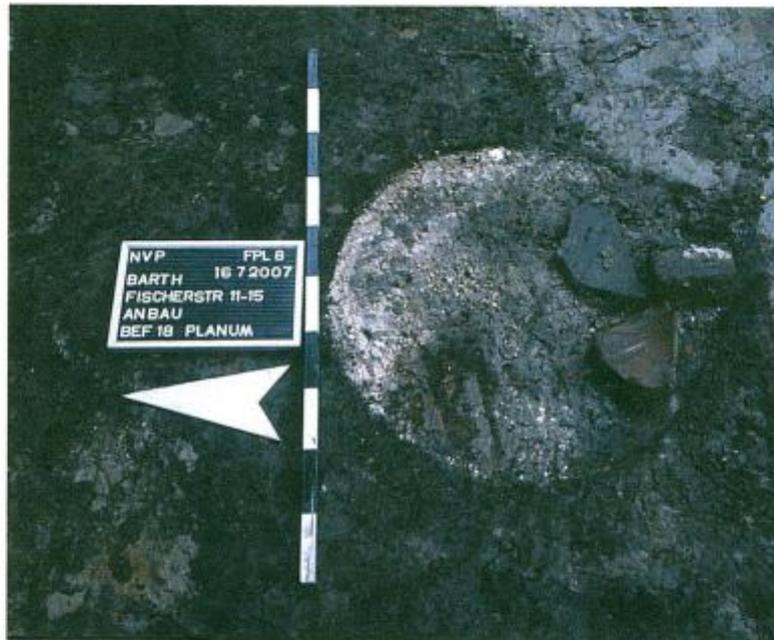
Außerdem fanden sich in die Schicht eingegraben zwei Fässer (Befund 16 mit etwa 85 cm Durchmesser und Befund 18 mit etwa 65 cm Durchmesser, Abb. 7) und ein kleiner Backsteinschacht mit Bretterboden mit etwa 1 m Durchmesser (Befund 6/7, Abb. 8), die offensichtlich zum Sumpfen oder zur Aufbewahrung von Kalk dienten. Der Backsteinschacht ist der jüngste dieser Befunde, und die Funde aus seiner Verfüllung datieren bis in das 19. Jahrhundert hinein.

Abb. 7: Das mit Kalkresten gefüllte Fass Befund 18, Blick nach Ost

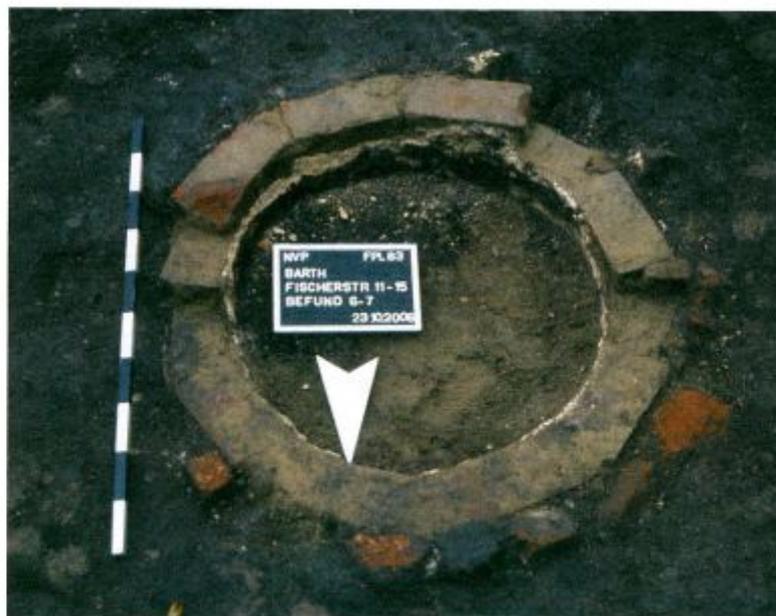
Abb. 8: Die Oberkante des kleinen Backsteinschachts Befund 6/7, innen anhaftend Kalkreste, Blick nach Süd
